## **Sanierung Reservoir Wahlen**

## **Technischer Bericht Bauprojekt**

Liestal, 25. Oktober 2017, L3462

Gemeinde Wahlen  
Laufenstrasse 2  
4246 Wahlen

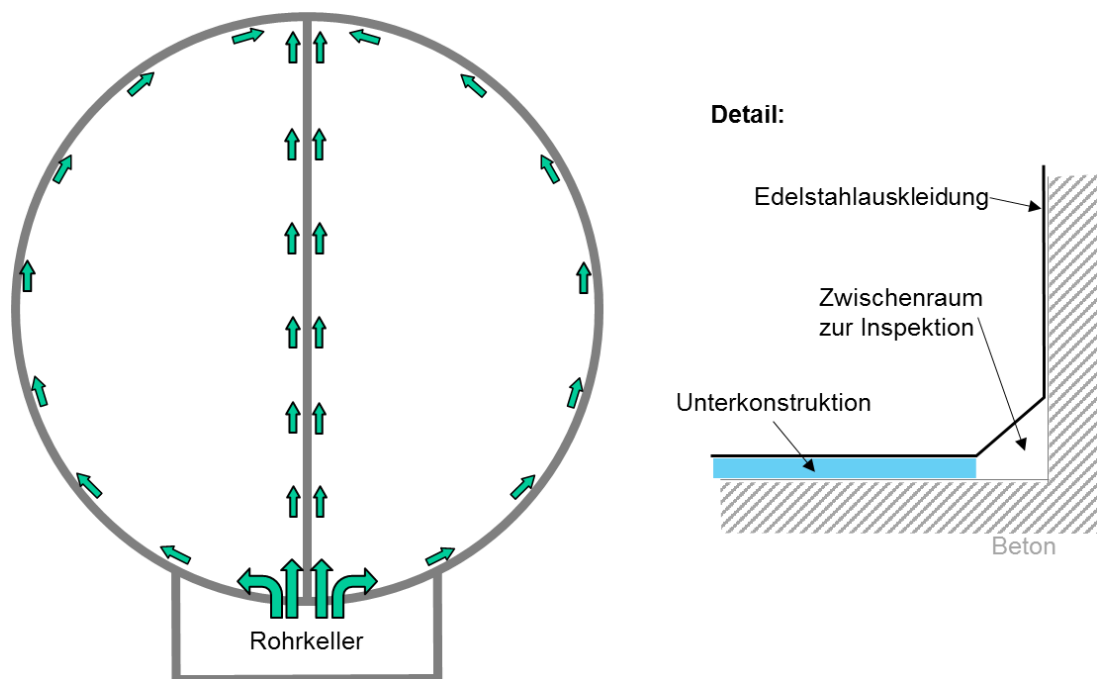
Abbildung 1: Prinzip Inspektionsöffnungen und Detail der Inspektionskanäle

Es sind Inspektionsöffnungen vorgesehen, damit bei Wasseraustritt aus der Grundentleerung eingegrenzt werden kann, woher das Wasser kommt. Dazu wird ein Hohlraum zwischen Edelstahlauskleidung und Betonkammer im Bereich der Ecke Boden - Wand geschaffen, welcher mit einer Schlauchkamera befahrbar ist (s. Abbildung 1).

Die Bodenfläche wird mit Profilen unterteilt, welche das Wasser auf dem Boden in Richtung Inspektionskanal umleiten. So kann bei einer eventuellen Undichtigkeit am Boden das Raster eingegrenzt werden.

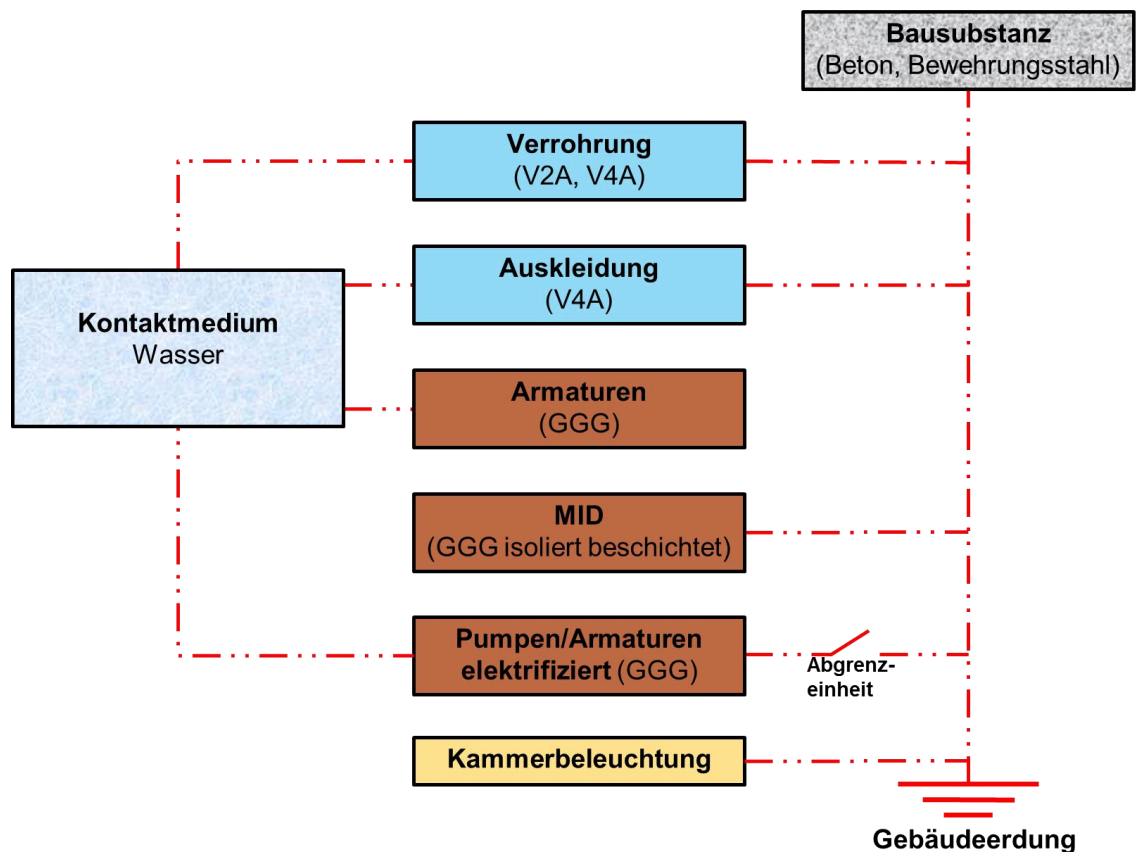
Abbildung 2: Erdungskonzept: Darstellung der Materialverbindungen im Gebäude

- **Erdungskonzept**  
Der Einbau der Edelstahlauskleidung macht es notwendig, die Gebäudeerdung neu zu konzipieren. Kernpunkt des Erdungskonzepts ist es, den direkten Wasserkontakt zwischen der Bausubstanz und dem gespeicherten Wasser zu unterbinden, damit die Korrosionsprozesse gestoppt werden können. Durch den Einbau der Edelstahlwanne wird dies erreicht. Bausubstanz und Edelstahlbauteile können gemeinsam direkt geerdet werden (keine Elementbildung, da die Bausubstanz nicht mehr mit dem Wasser in Kontakt steht). Gussbauteile mit direktem Wasserkontakt müssen vom höherwertigen Edelstahl abgetrennt werden. Sämtliche Armaturen ohne Stromverbraucher werden mit Isolierhülsen ausgeführt und müssen nicht an die Erdung angeschlossen werden (Personenschutz gegeben). Elektrifizierte Gussarmaturen/Pumpen werden galvanisch vom Edelstahl getrennt und über eine Abgrenzeinheit geerdet. Ausnahme: Die Durchflussmessung ist innenseitig isolierend beschichtet und kann ohne Abgrenzeinheit zusammen mit den Edelstahlbauteilen und der Bausubstanz geerdet werden.

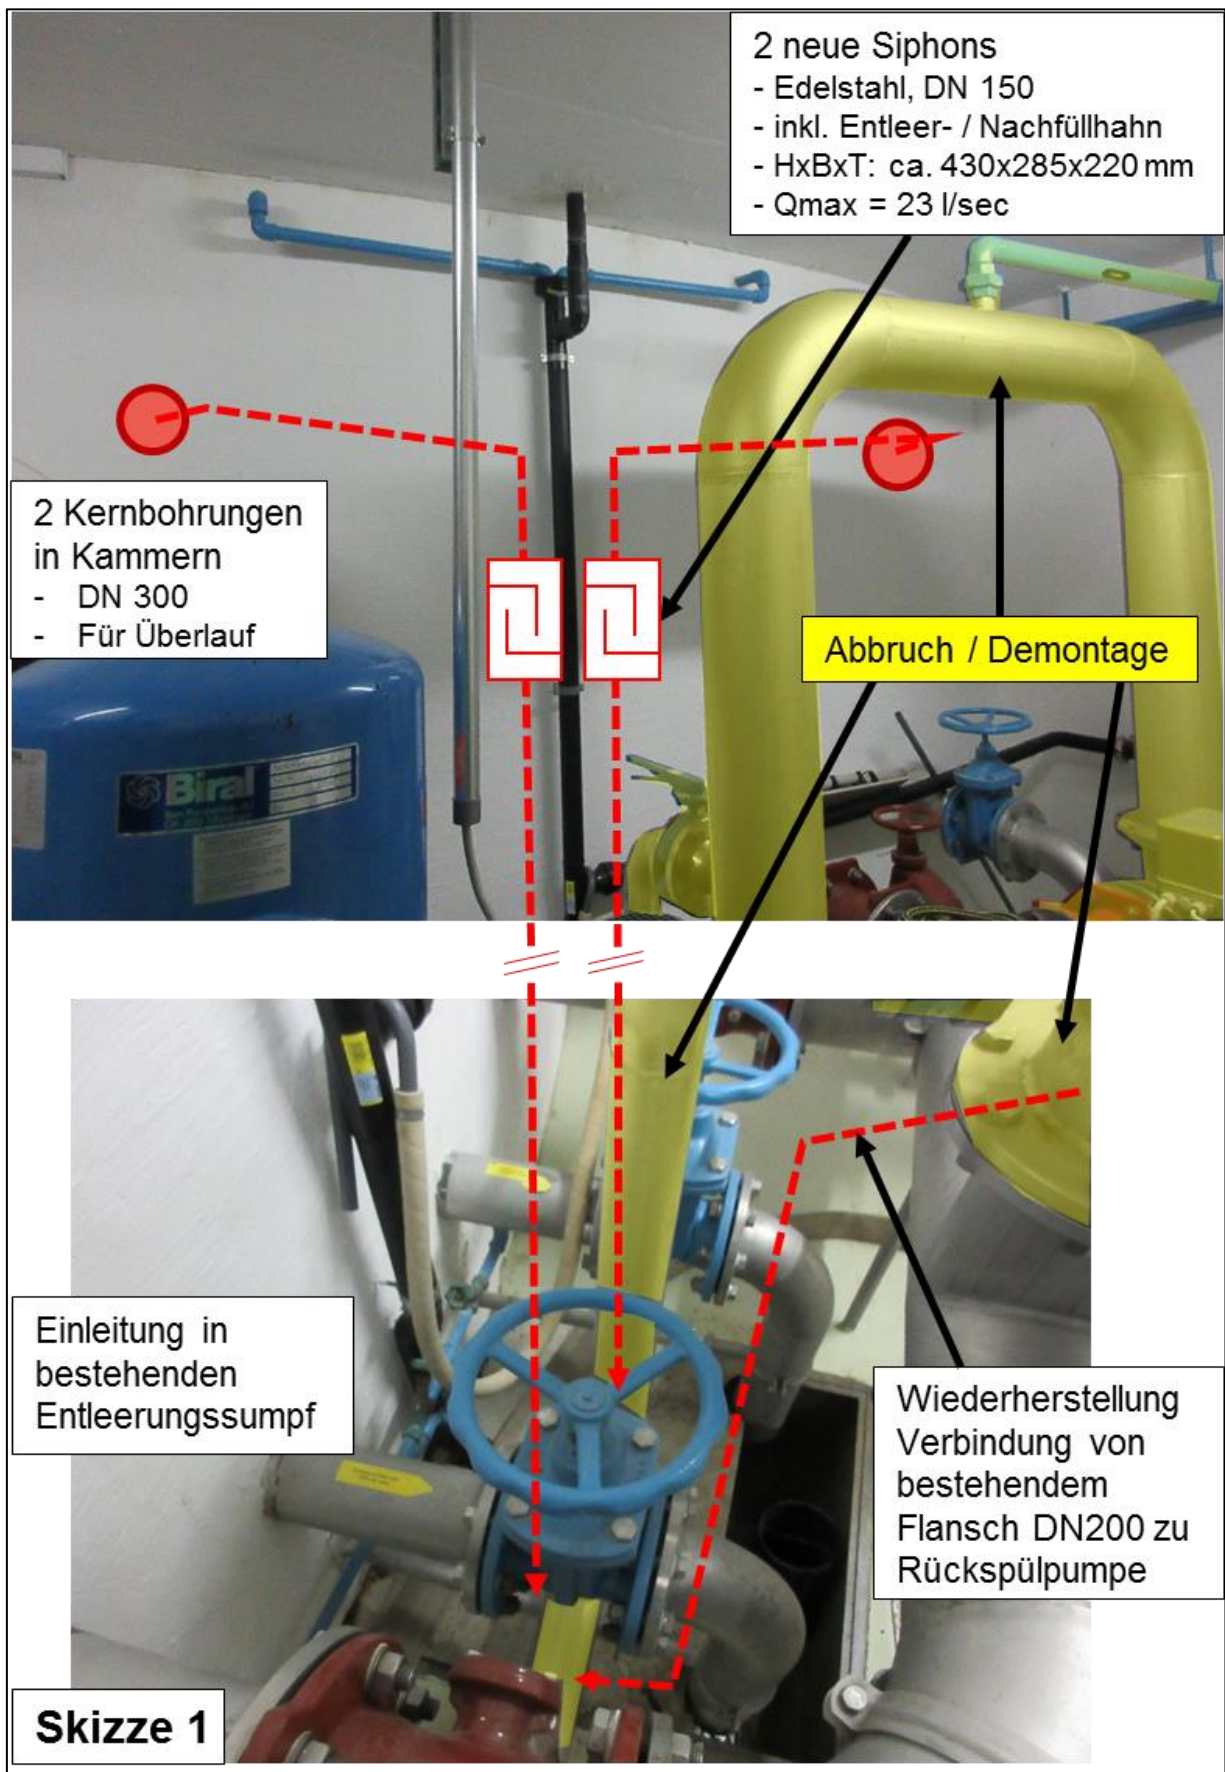
- Auftrennung und Siphonierung der Kammerüberläufe, neue Verrohrung durch Kernbohrungen in den Rohrkeller führen. Verfüllung bestehender Siphon und luftdichtes Verschliessen der Öffnungen zwischen den beiden Kammern (s. Skizzen 1 und 2 im Anhang 1).

- Demontage Löschbogen und Feuerlöschklappe inkl. Belüftung Löschbogen. Eintritt Belüftungsrohr in Kammer luftdicht verschliessen. Neue Verrohrung: Rohrbogen zwischen T-Stück und Rückschlagklappe sowie Reduktion ab bestehendem Flansch für Anschluss Rückspülpumpe (s. Skizzen 1 und 3 im Anhang 1).

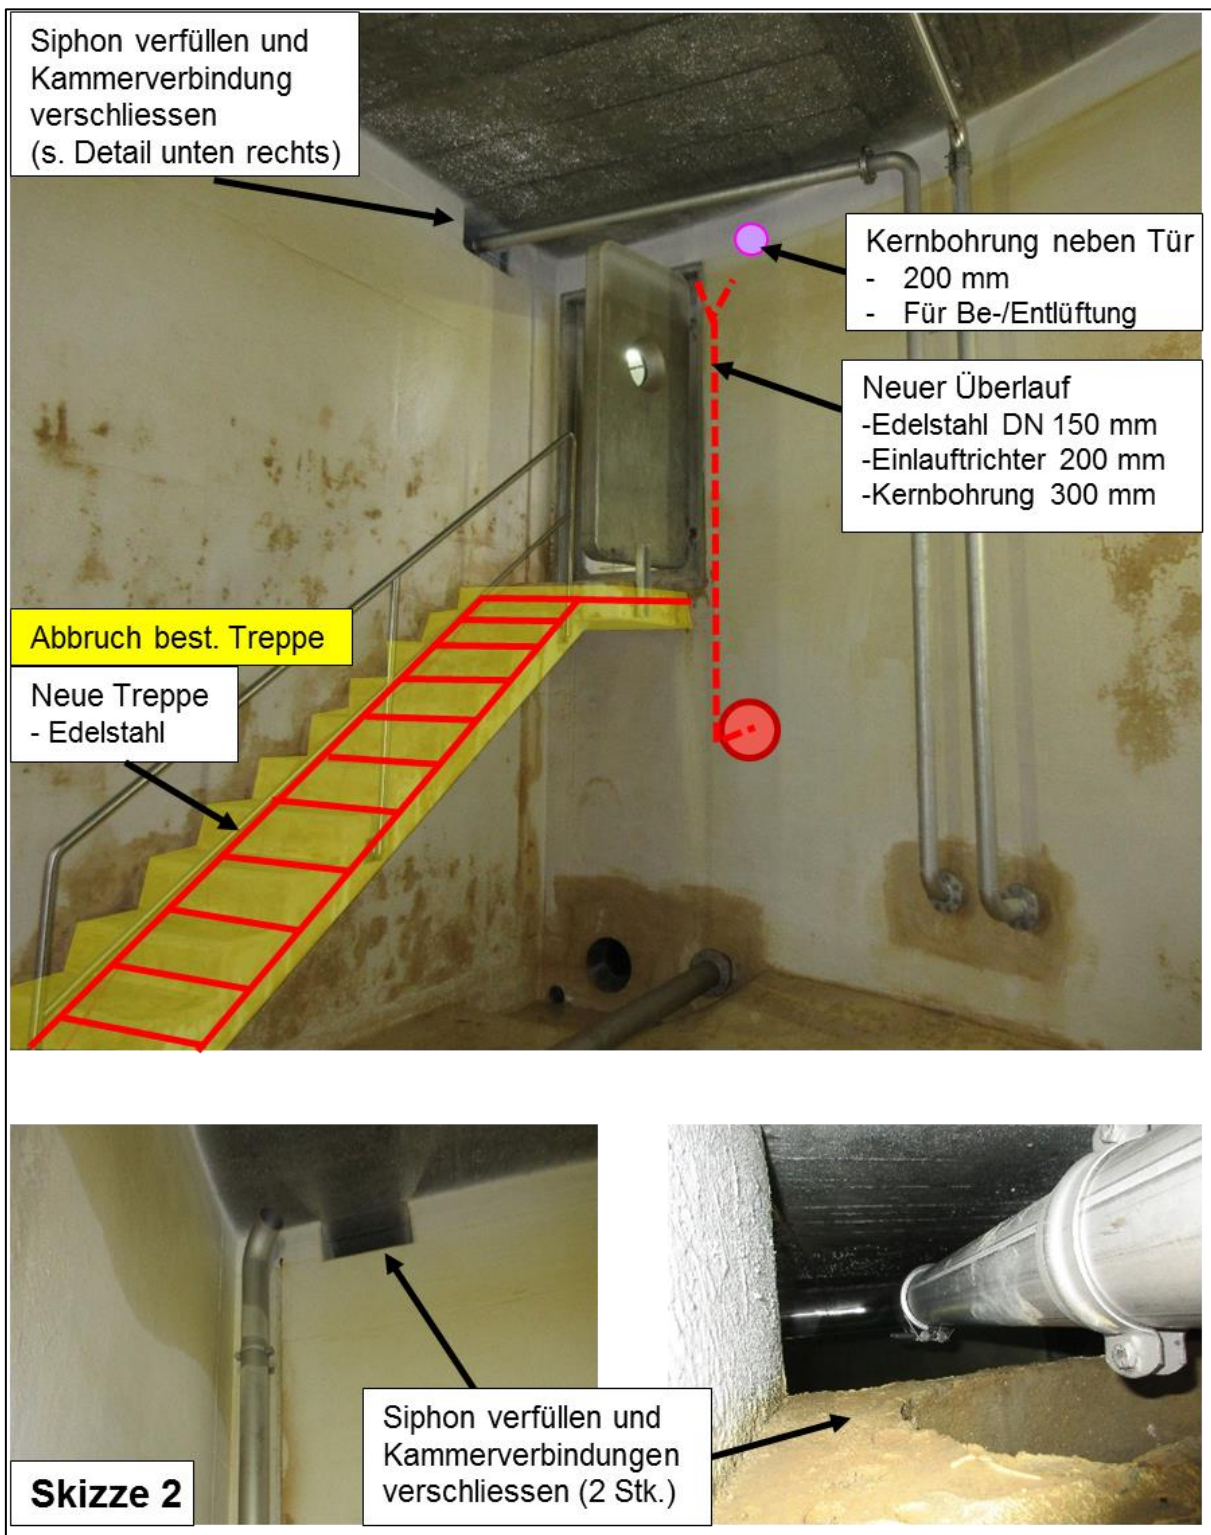
- Eine Sanierung der Kammerinnenfläche im Bereich der Treppe wäre sehr aufwändig und wird dennoch eine Schwachstelle bleiben. Um eine langfristige Lösung zu erhalten, ist es vorgesehen die Treppe vorgängig zu entfernen und nach der Beschichtungssanierung eine neue Treppe aus Edelstahl einzubauen (siehe Skizze 2 im Anhang 1).
- Für die Lagerung der Chemikalien (für die Rückspülungsprozesse der UF-Anlage etc.) ist eine Auffangwanne oder ein Chemikalienschrank mit 100 % Auffangvolumen erforderlich.
- Drucktüren: Ersatz Dichtungsringe, Sanierung Flugrost vor Ort
- In der Aussenwand neben der Türe wird eine Wanddurchführung erstellt (PE DN 150 mm, innen mit Blindflansch verschraubt, aussen Wetterschutzgitter).

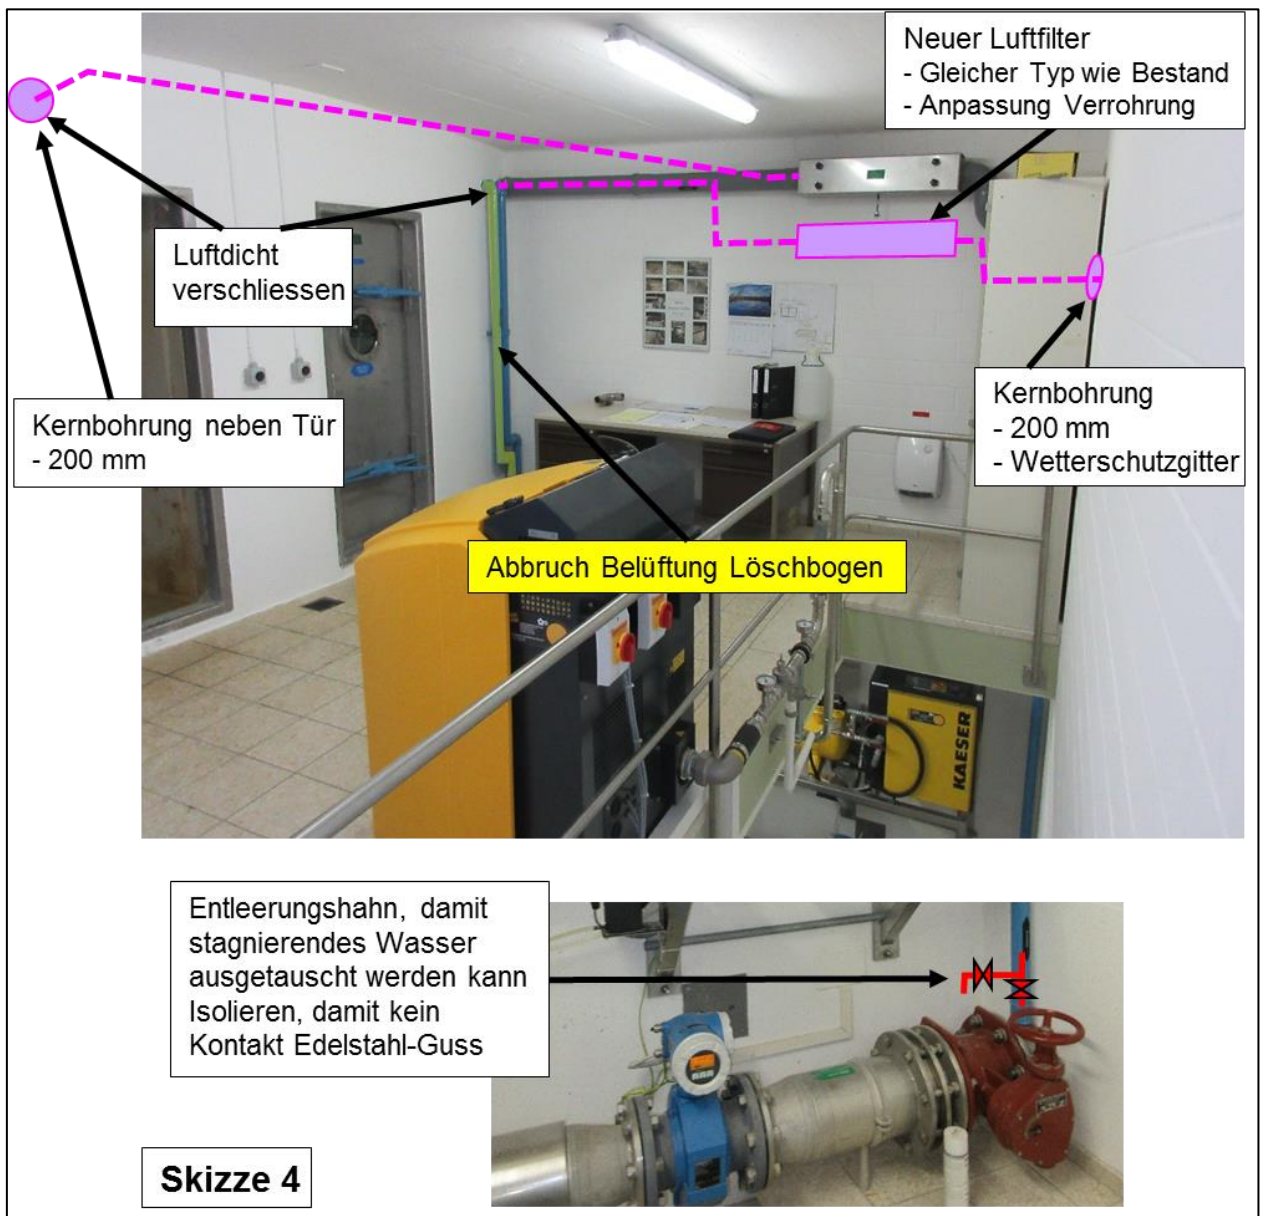
- Es wird ein zweiter Feinstofffilter eingebaut und die Verrohrung so angepasst, dass die Kammern nach den Filtern völlig voneinander getrennt versorgt werden (siehe Skizze 4 im Anhang 1).
