Sanierung Quellen Wahlen

Bericht Bauprojekt

Datum: 31. Oktober 2022
Auftraggeber: Gemeinde Wahlen, Laufenstrasse 2, CH-4246 Wahlen

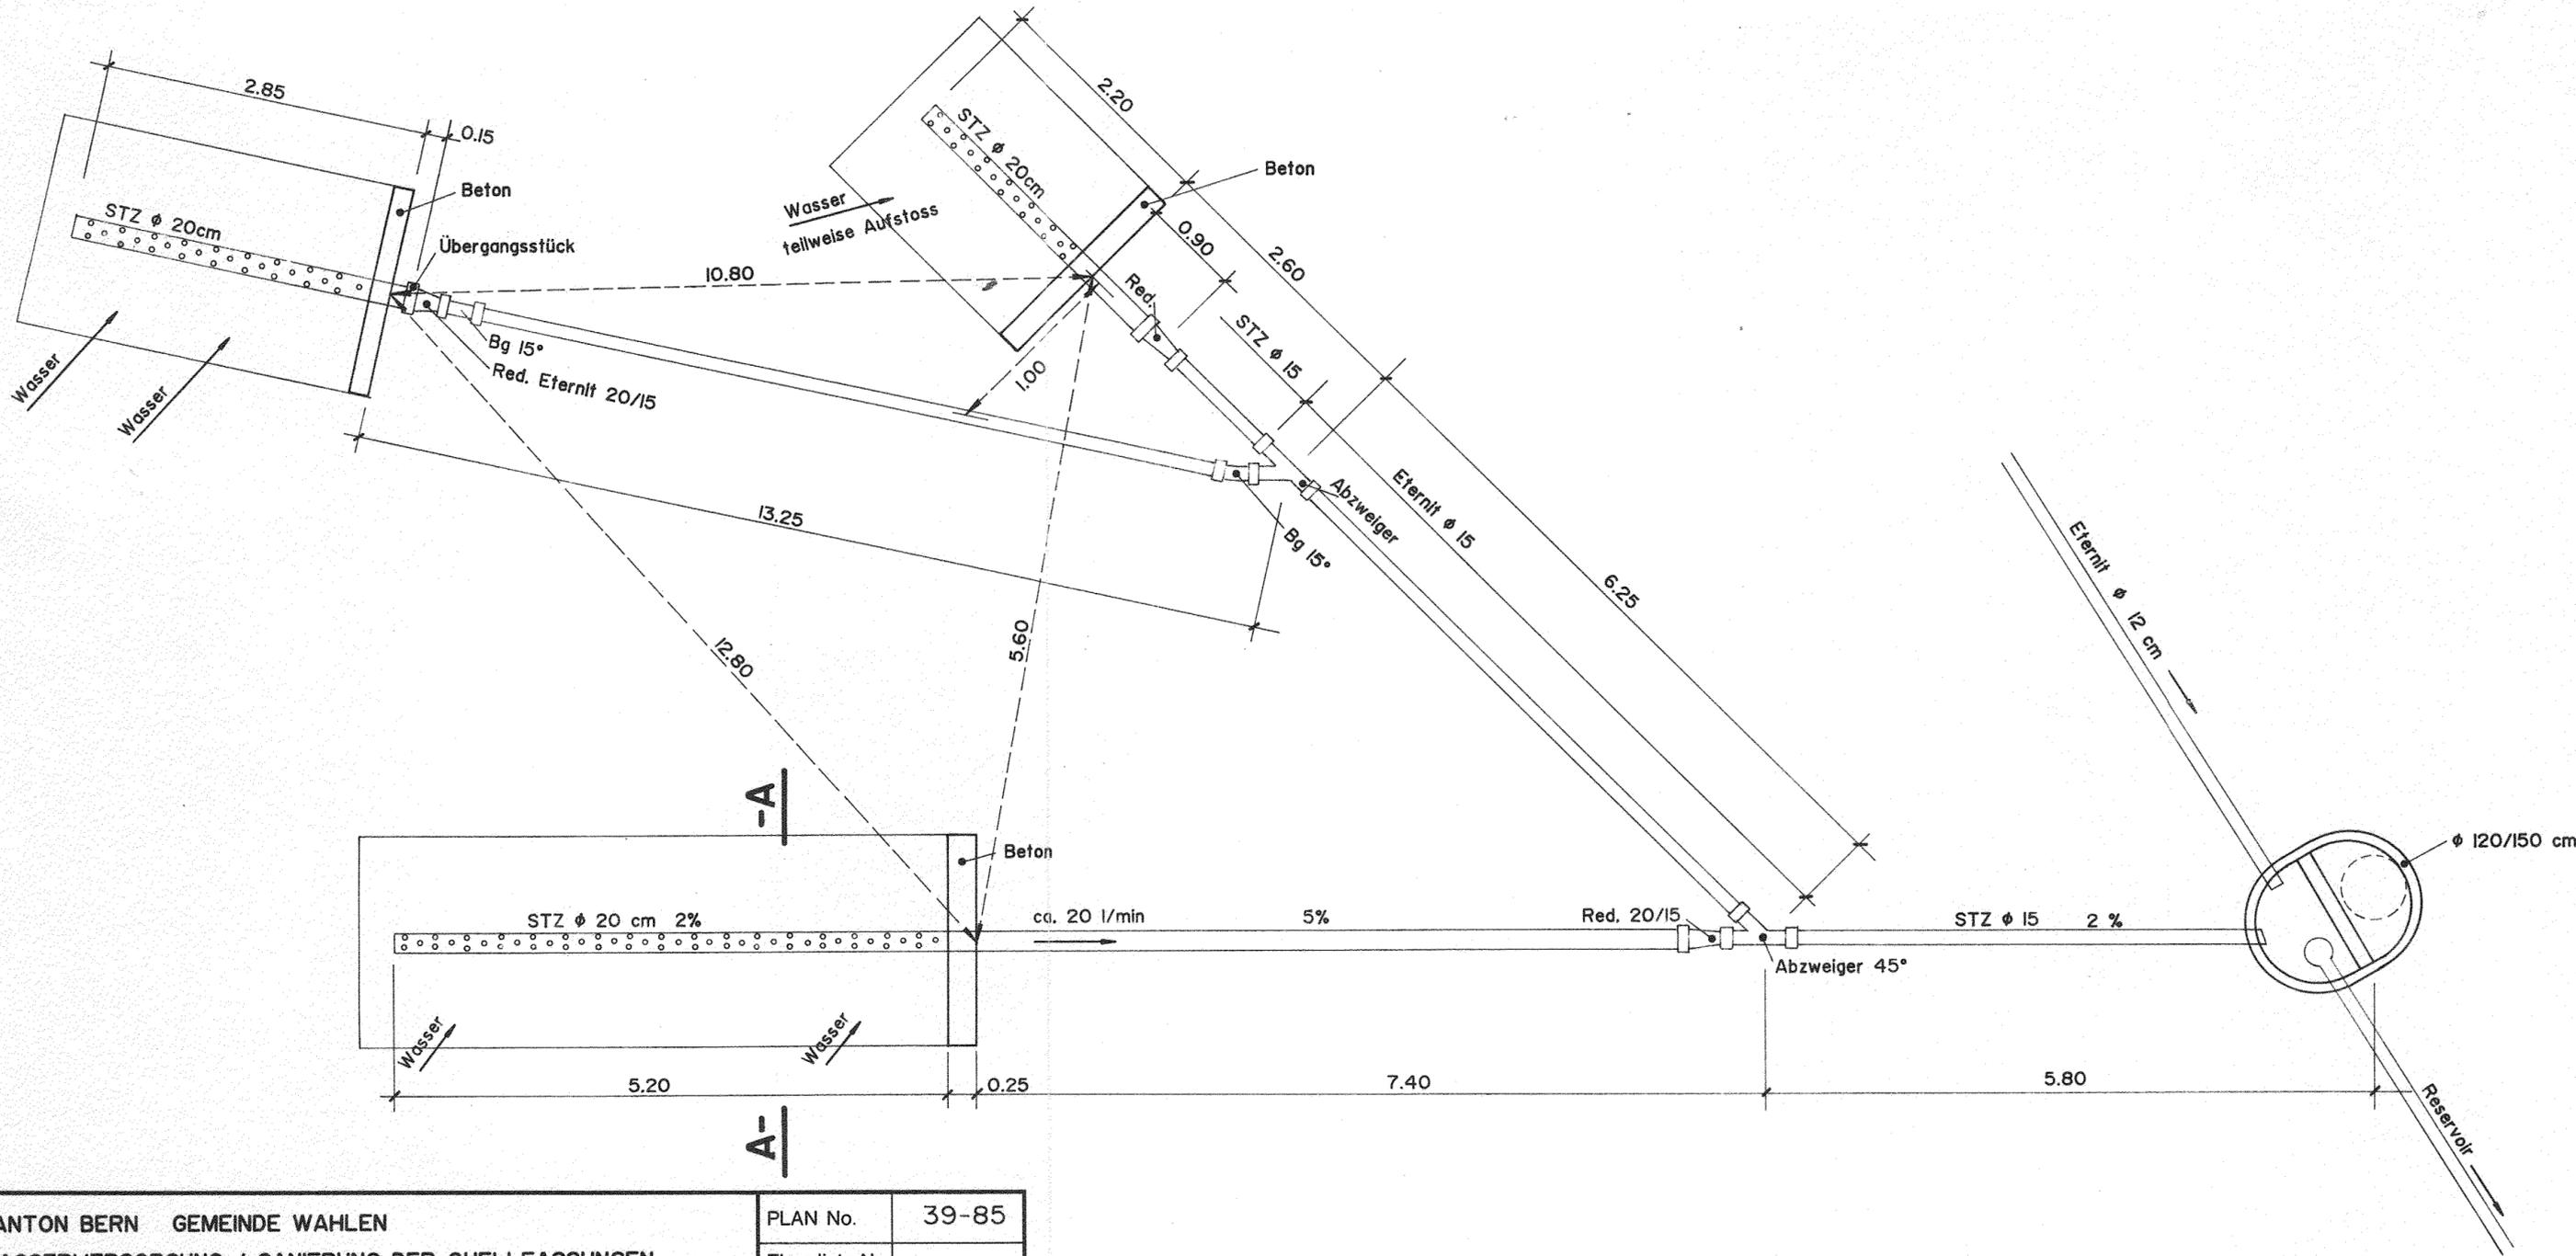
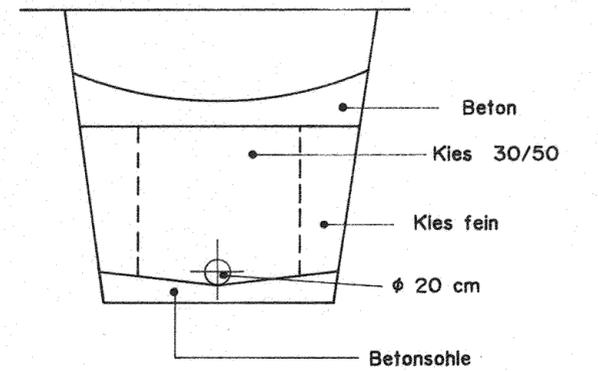
Brünlimatt, Ausführungsplan 1:50, Rudolf Schmidlin, 20.08.1987

SCHNITT A-A

KANTON BERN GEMEINDE WAHLEN	PLAN No.	39-85
WASSERVERSORGUNG / SANIERUNG DER QUELLFASSUNGEN	Eisenliste No.	
BRÜNNLIMATT	Masstab:	1 : 50
	Grösse:	63 x 30
	Datum:	20. 8. 87
	Gez./Gepr.:	HH
	Versorgt:	1/ Kasten
AUSFÜHRUNGSPLAN 1 : 50	Geändert A:	
	B:	
RUDOLF SCHMIDLIN, DIPL. BAUINGENIEUR ETH SIA 4242 LAUFEN		
Mitarbeit: Anton Schmidlin Bautechniker
